PROJETO DE CONSERVAÇÃO E  
RESTAURAÇÃO DE  
ELEMENTOS ARTÍSTICOS

# CASARÃO COLONIAL DE SARANDIRA

DISTRITO DE SARANDIRA

MARÇO/2024

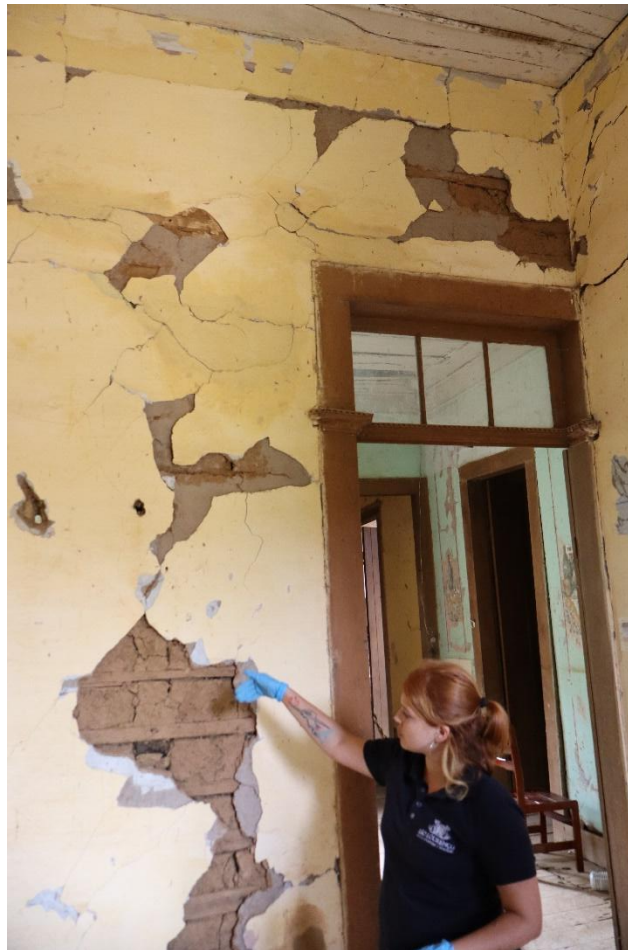
Desplacamentos do reboco. Foto: Tayami Fonseca, 2024.

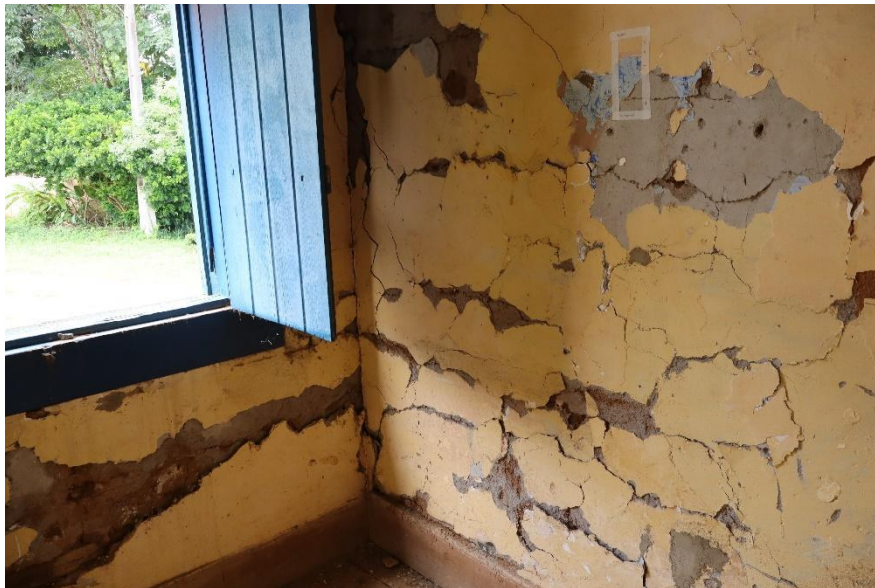
Desplacamentos do reboco. Foto: Tayami Fonseca, 2024.

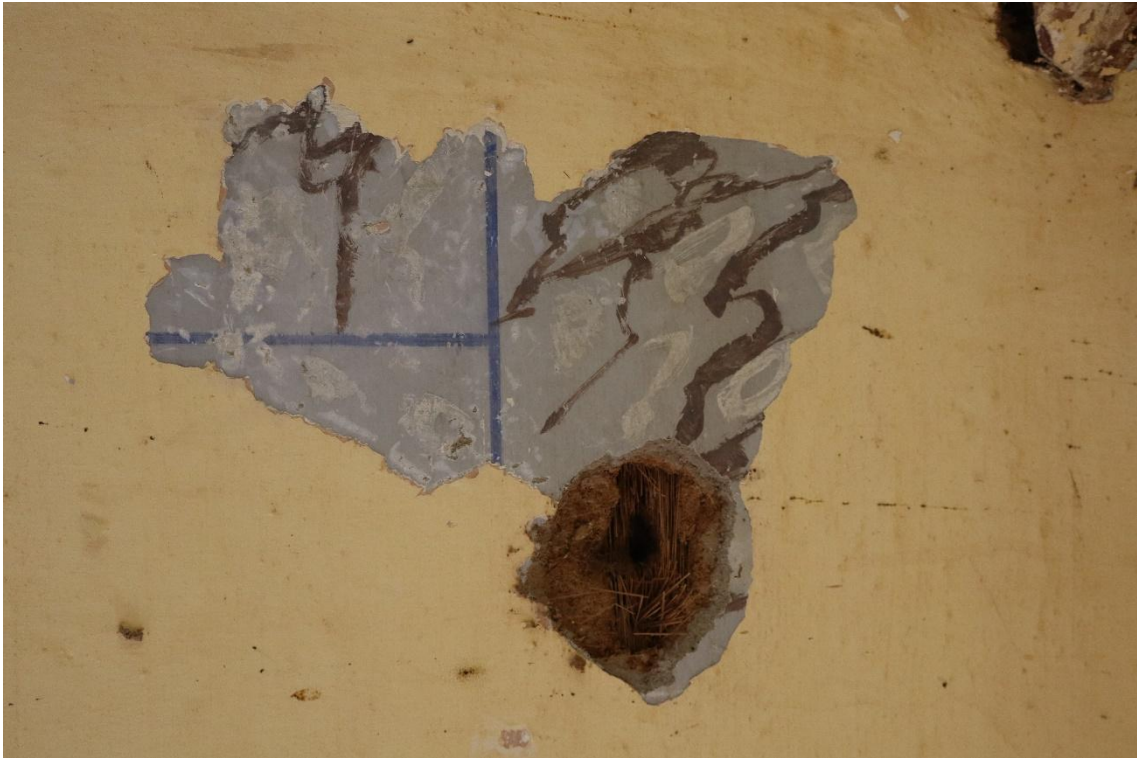
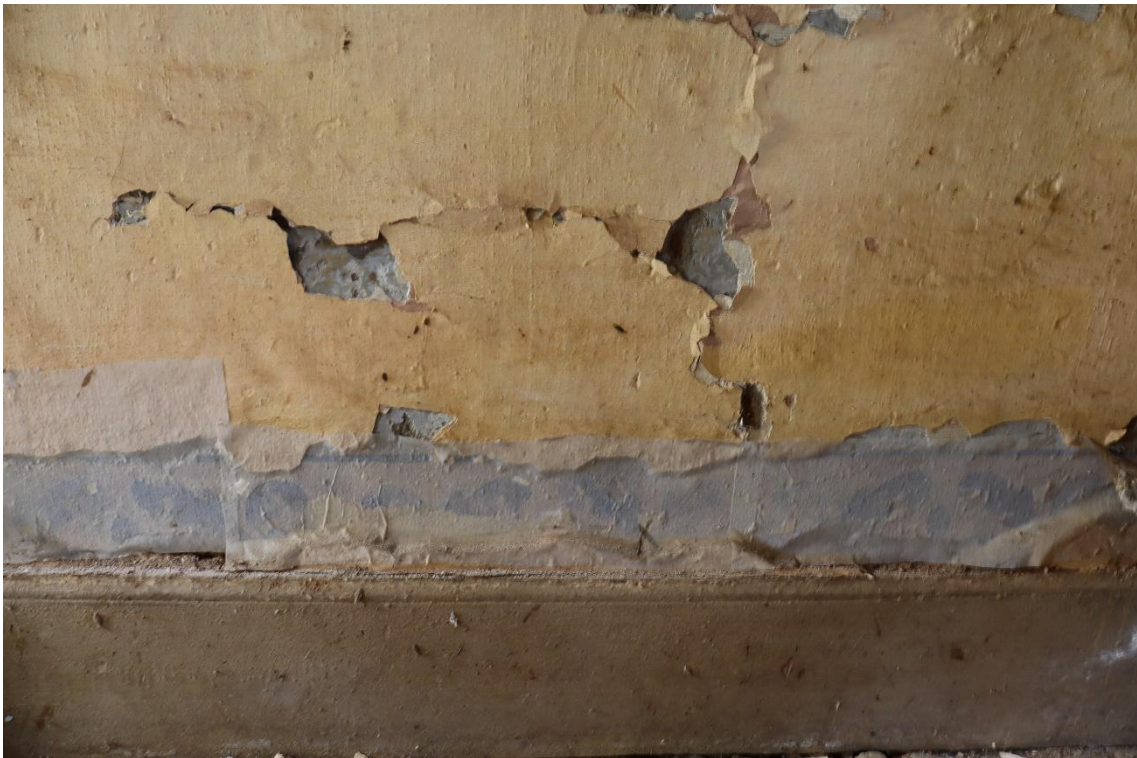
Desprendimentos da camada pictórica. Foto: Tayami Fonseca, 2024.

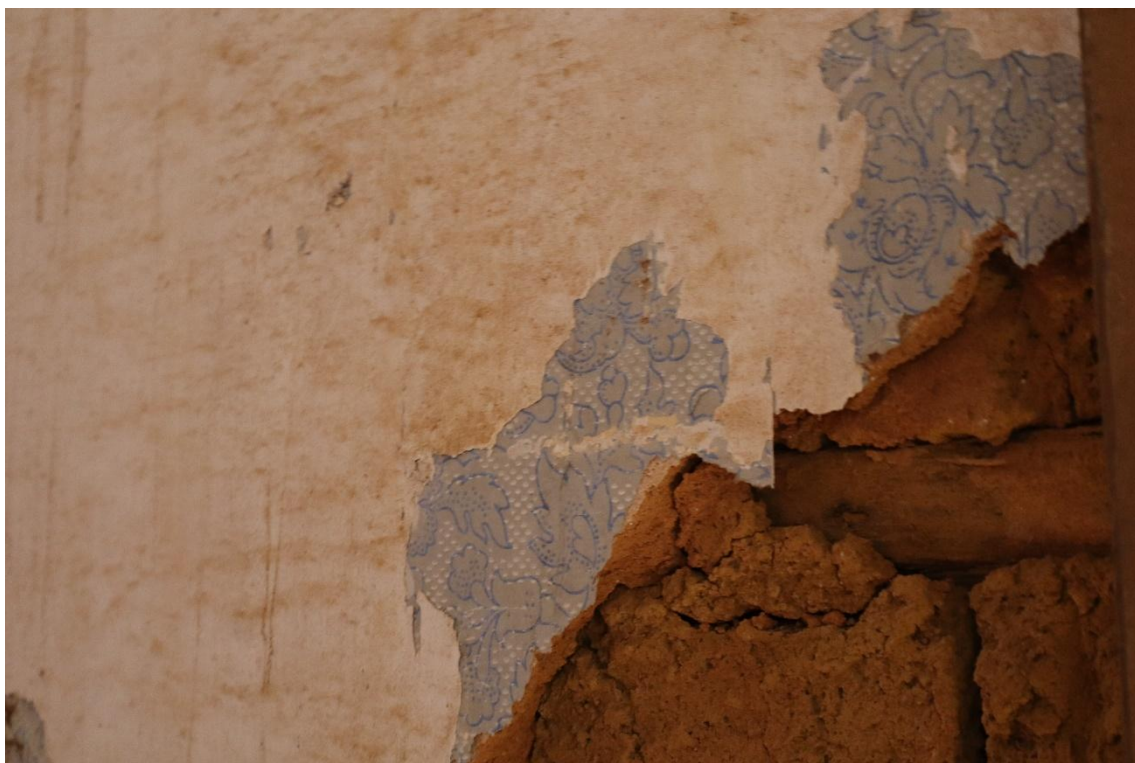
Papel de parede que se encontra por baixo de algumas camadas de repintura. Foto:

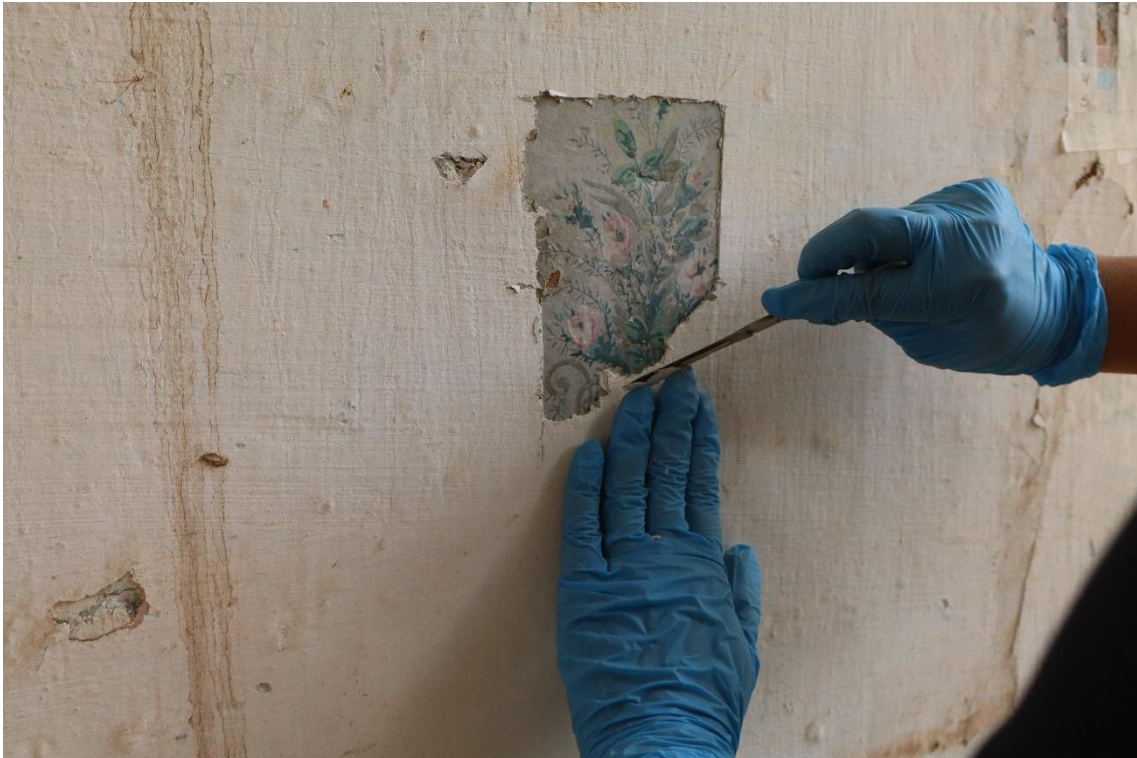
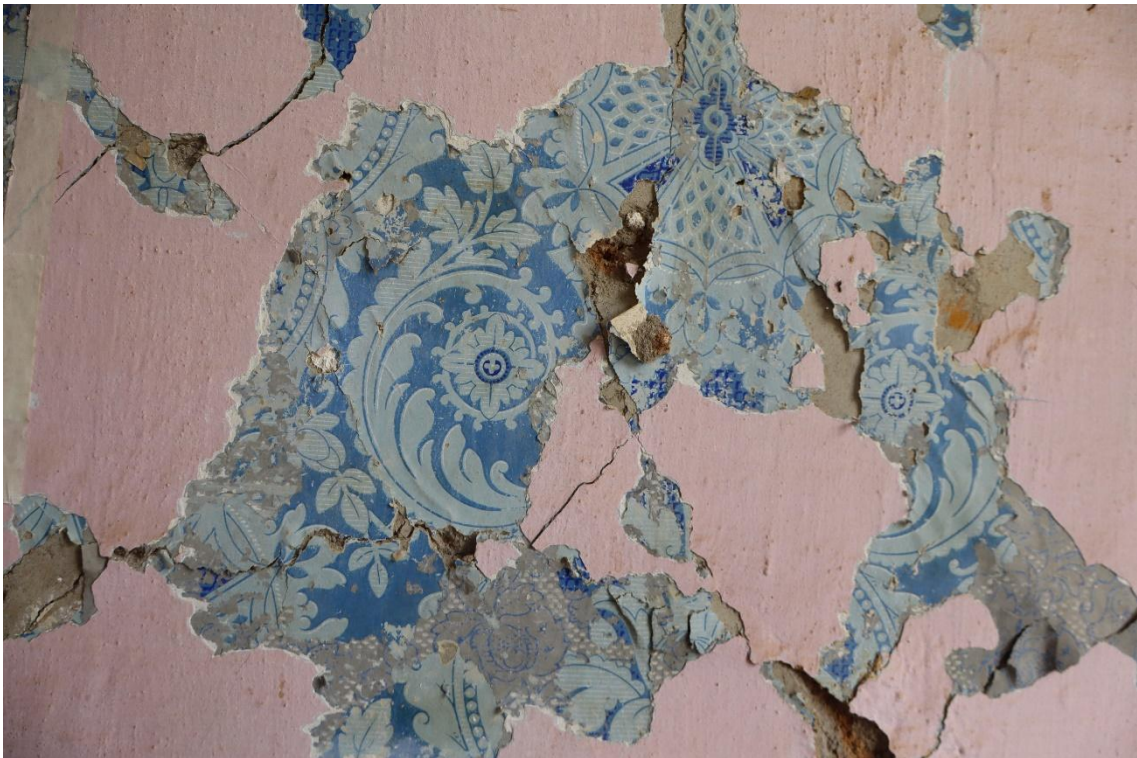
Papel de parede que se encontra por baixo de algumas camadas de repintura. Foto:  
Tayami Fonseca, 2024.

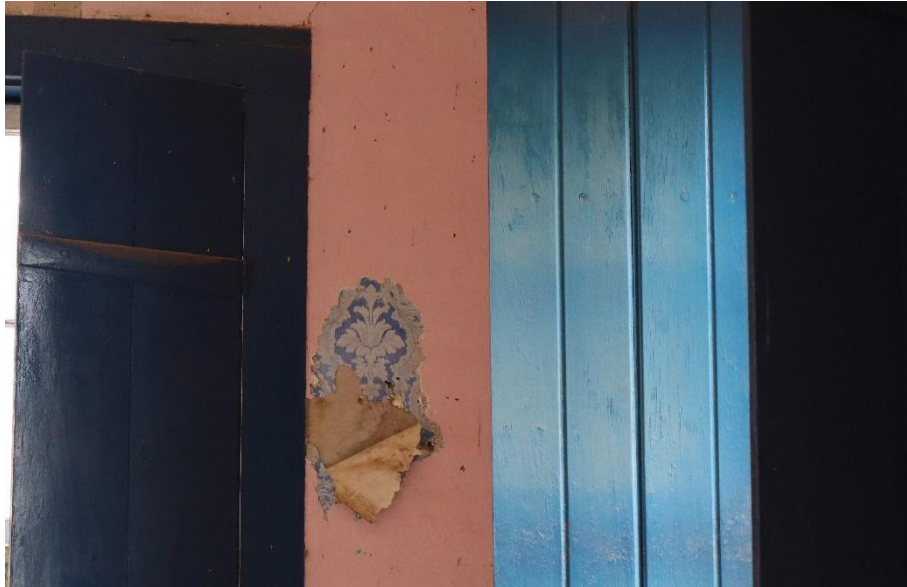
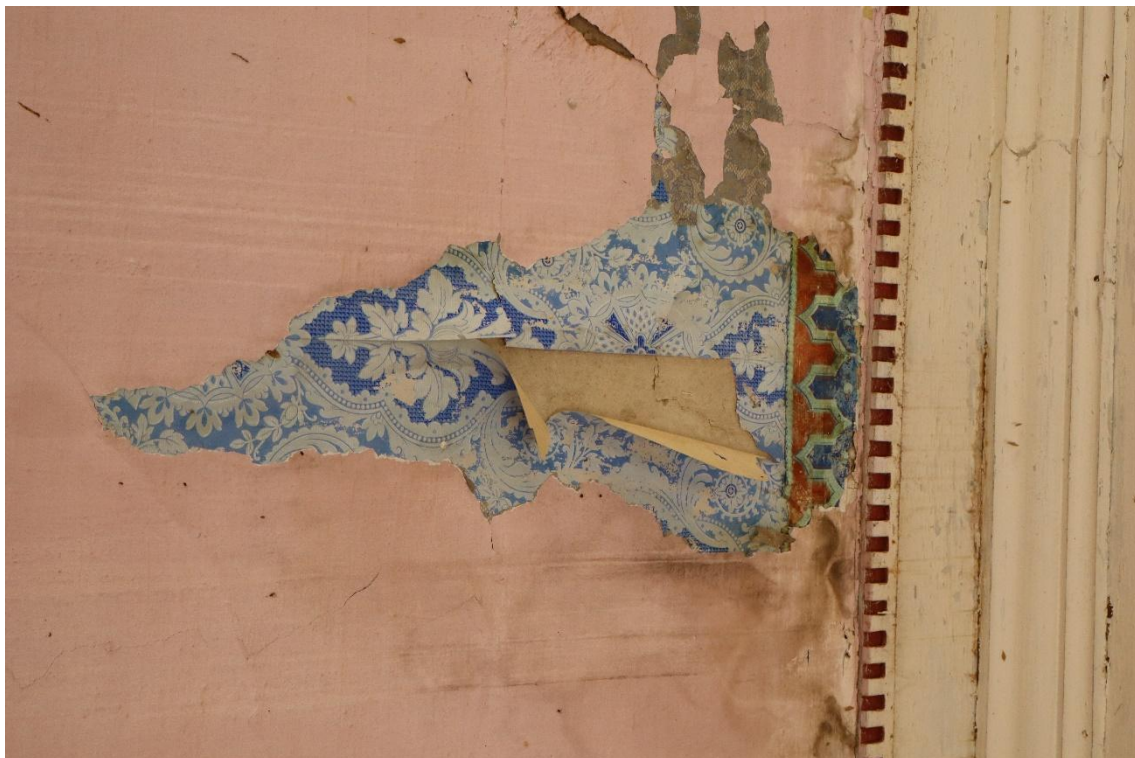
Papel de parede desprendidos. Foto: Tayami Fonseca, 2024.

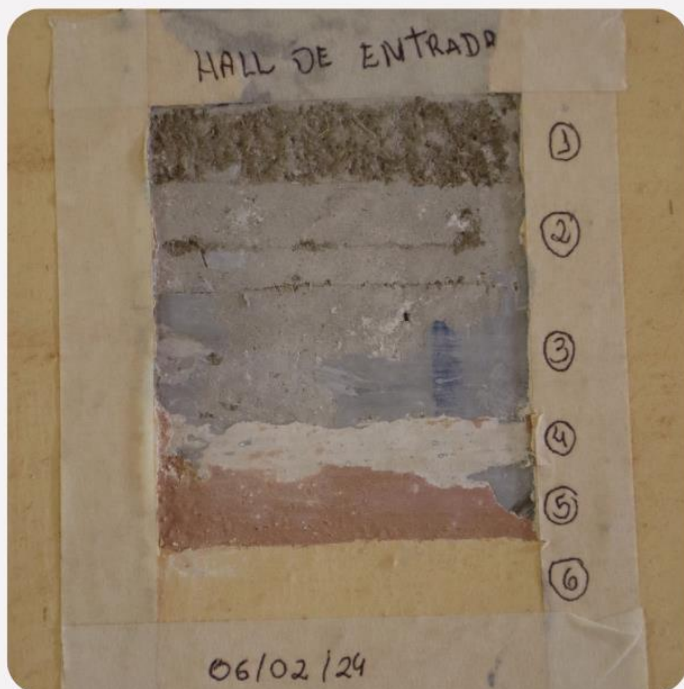
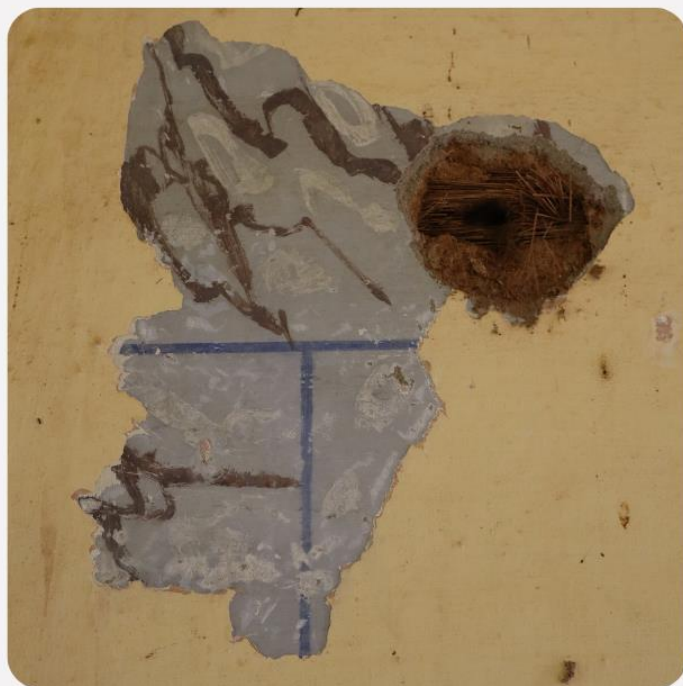
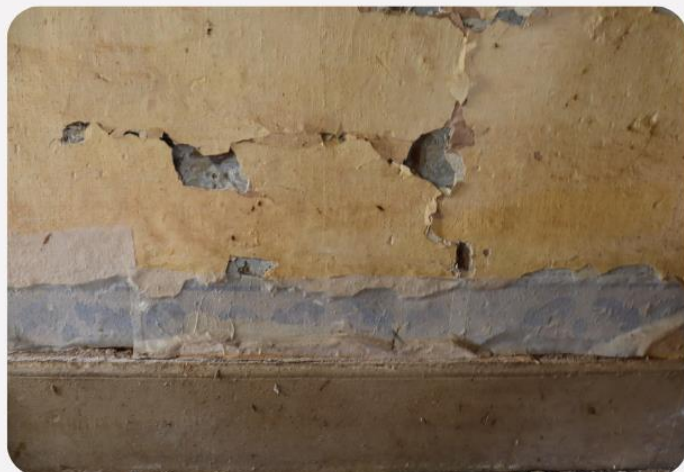
Localização: Hall de entrada

**Definição das camadas:** Camada externa – 3ª camada em pintura lisa em tinta látex amarelo / Camada de decapagem 2ª camada em tinta látex rosa / - 1ª camada em pintura em marmorizado nas cores cinza, azul e marrom

**Conclusões:** Na área de decapagem, em parede lateral do Hall de Entrada, foram encontradas duas camadas de pintura sob a atual. Na foto esquerda, de baixo para cima, encontra-se a camada externa e subjacente em pinturas lisas. A camada inferior, observada na área com desprendimento das camadas externas, apresenta cor de fundo em cinza, e padrões de marmorizado, há linhas horizontais e verticais em azul.

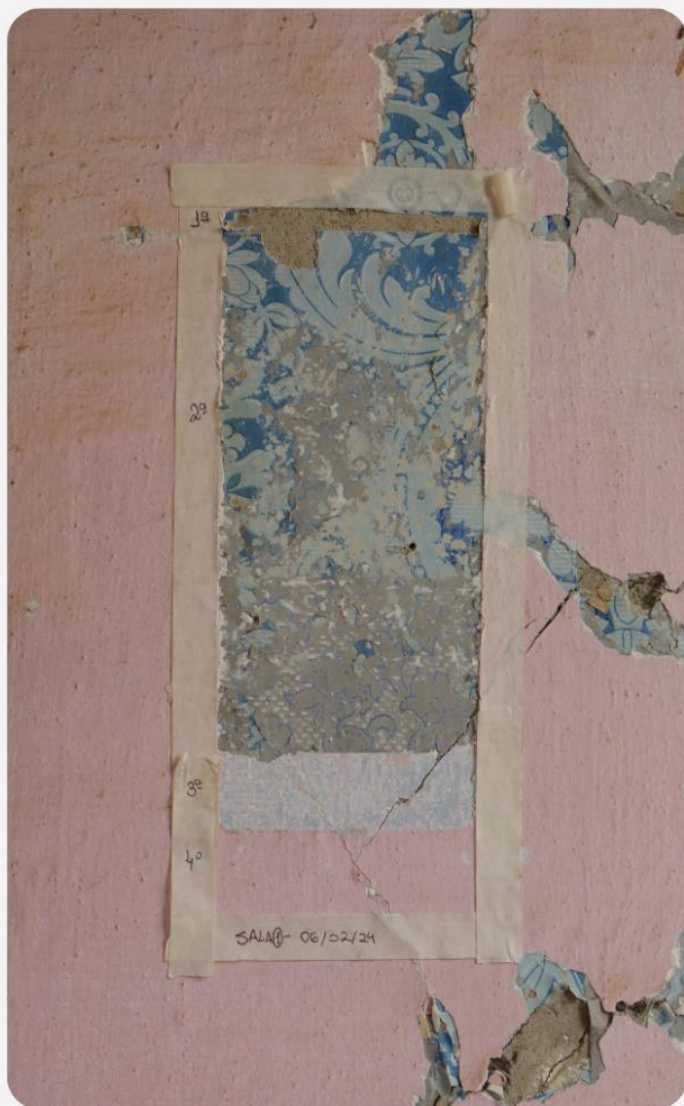
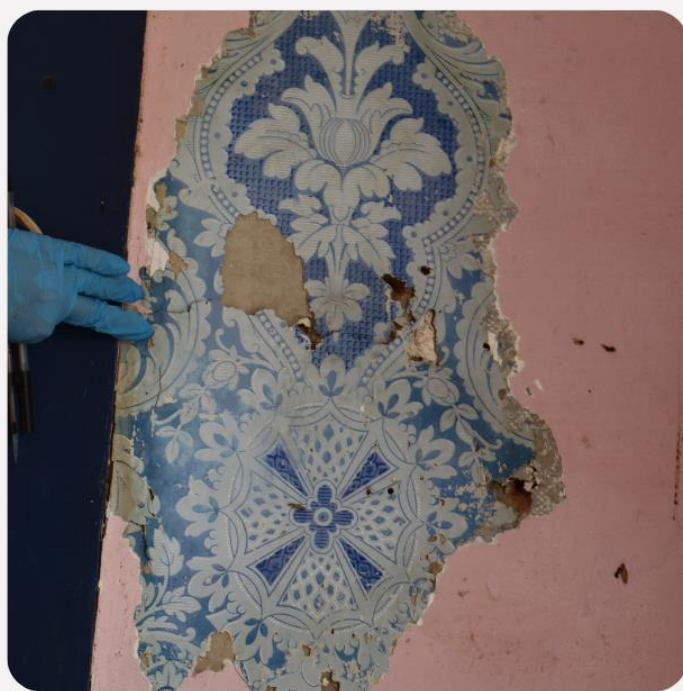
Localização: Sala 1

**Definição das camadas:** Camada externa – 5ª camada em pintura lisa em tinta látex rosa / 4ª camada em tinta látex azul / Camada de decapagem - 3ª camada em papel de parede cinza com elementos gráficos fitomórficos em cor azul e branco / 2ª camada em papel de parede em tons de azul

**Conclusões:** Papel de parede aplicado sobre parede de pau-a-pique. A camada atual é uma pintura lisa em tom rosa. Em uma das áreas de desprendimento da camada mais externa foi aberta uma janela de prospecção estratigráfica. Foi encontrado, analisando e baixo para cima na foto à esquerda, uma camada de pintura lisa em tom azul. Essa camada foi executada sobre o segundo papel de parede aplicado na parede. A camada de pintura foi executada sobre massa corrida. O papel de parede que precede essa camada é em fundo de cor cinza, com elementos gráficos em formatos fitomórficos e detalhes em branco. Esse papel de parede foi aplicado diretamente sobre o primeiro com utilização de adesivo. O primeiro papel de parede, registrado na foto à direita, é em tons de azul. O padrão desse papel de parede é em arabescos, formados por elementos fitomórficos.

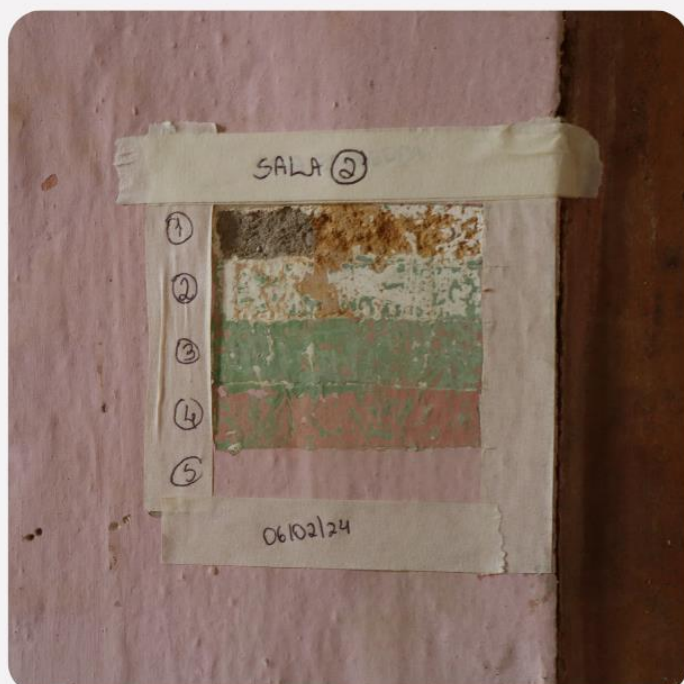
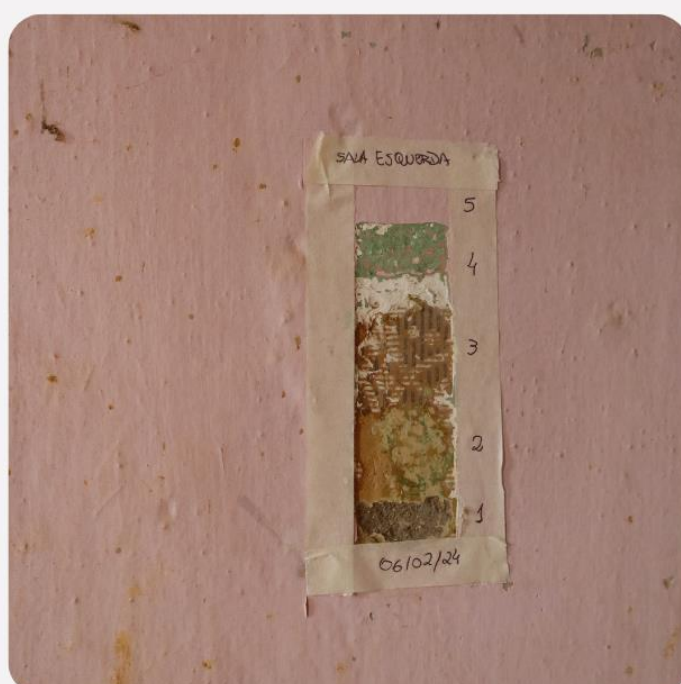
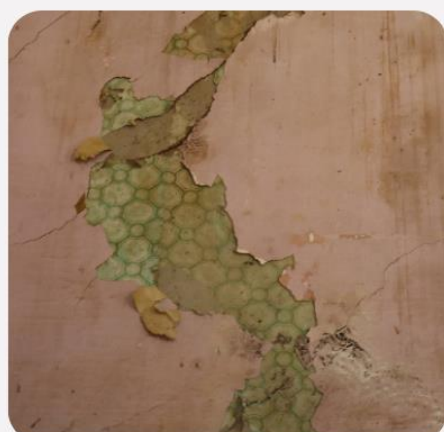
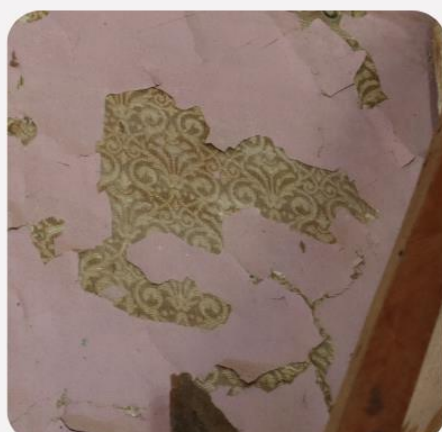
Localização: Sala 2

**Definição das camadas:** Camada externa – 4ª camada em pintura lisa em tinta látex rosa / 3ª camada papel de parede em tons de verde e rosa / 2ª camada em papel de parede em tons de marrom e padrões com elementos gráficos formando arabescos em tons de verde e marrom / 1ª camada em papel de parede em tons de verde com formas geométricas e motivos florais

**Conclusões:** Nas áreas de decapagem foram encontradas a camada atual em pintura lisa e três camadas de papel de parede. A camada externa é em pintura lisa com tinta acrílica na cor rosa. Há uma camada fina em papel de parede na cor verde, essa camada foi afixada sobre uma camada de argamassa. A segunda camada é um papel de parede em tons de marrom, com elementos gráficos na cor preto e branco. Essa camada foi colada sobre a primeira camada. A camada inferior é em papel de parede em tons de verde, apresenta padrão gráfico com formatos hexagonais e elementos fitomórficos.

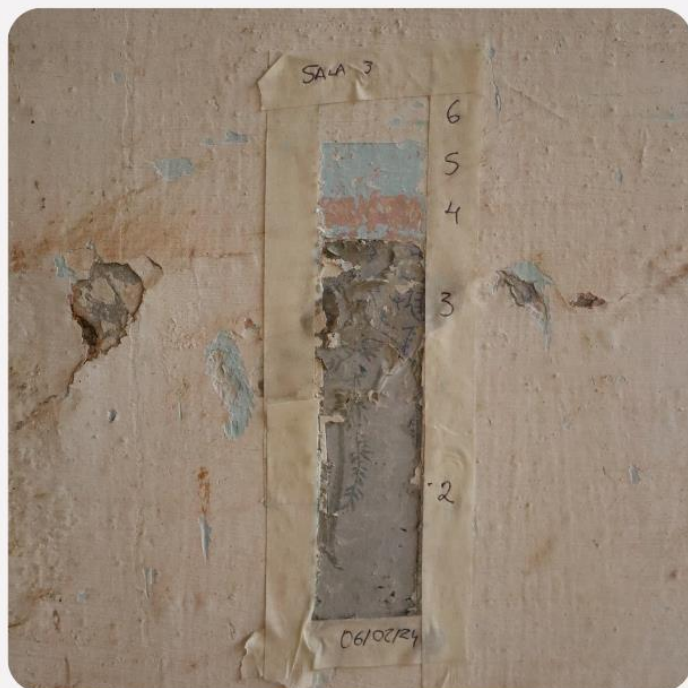
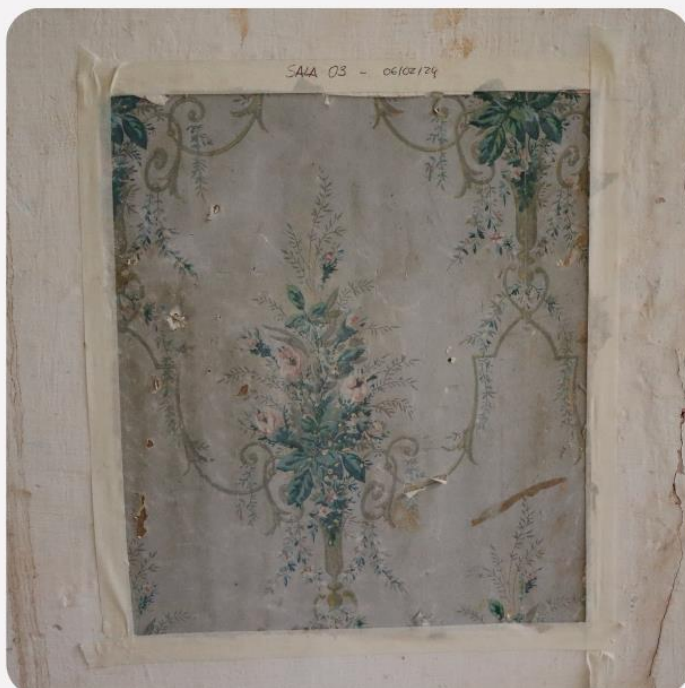
Localização: Sala 3

**Definição das camadas:** Camada externa - 5ª camada em pintura lisa em tinta látex branca / 4ª camada em tinta látex azul / - 3ª camada em tinta látex rosa / 2ª camada em papel de parede cinza com elementos gráficos fitomórficos em cor azul e branco / 1ª camada em papel de parede em fundo azul e padrão floral

**Conclusões:** Na área de decapagem, foram encontradas quatro camadas de pintura sob a atual. Analisando de cima para baixo, as camadas mais externas são pinturas lisas. A segunda camada em papel de parede apresenta fundo de cor cinza, com elementos gráficos em formatos fitomórficos e detalhes em branco. Esse papel de parede foi aplicado diretamente sobre o primeiro com utilização de adesivo. O primeiro papel de parede, registrado na foto à direita apresenta cor de fundo em azul e padrão floral.

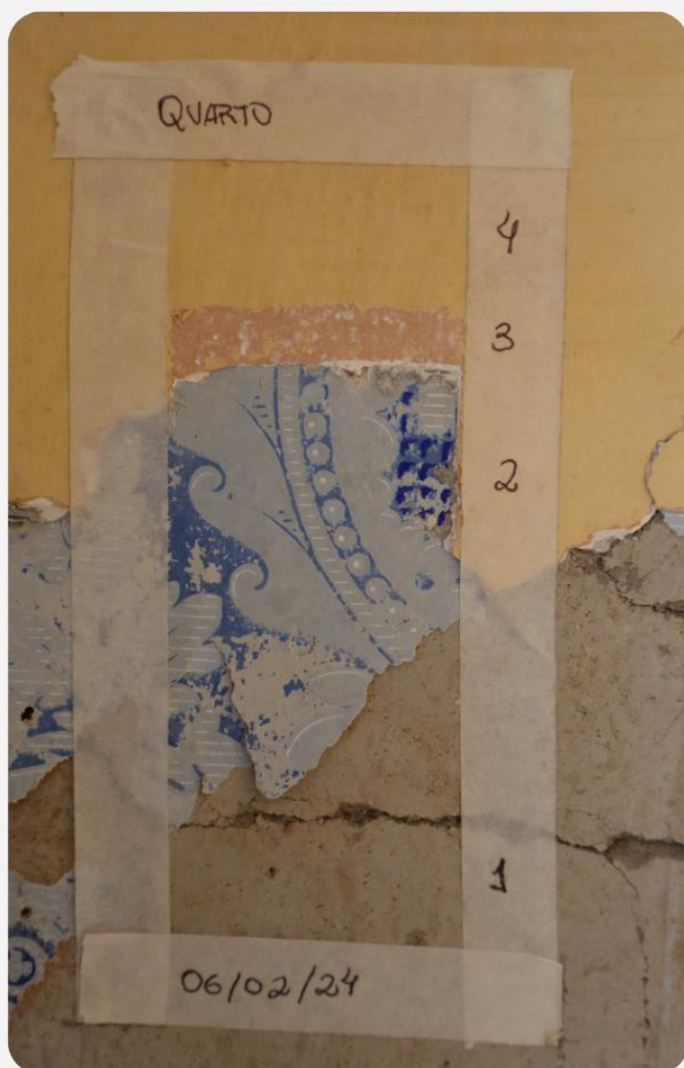
Localização: Quarto

**Definição das camadas:** Camada externa - 4ª camada em pintura lisa em tinta látex marelo/ 3ª camada em tinta látex rosa / Camada de decapagem - 2ª camada em papel de parede cinza com elementos gráficos fitomórficos em cor azul e branco / 1ª camada em papel de parede em tons de azul

**Conclusões:** De modo similar à sala 1, o revestimento é em papel de parede aplicado sobre parede de pau-a-pique. A camada atual é uma pintura lisa em tom rosa. Em uma das áreas de desprendimento da cama mais externa foi aberta uma janela de prospeção estratigráfica. Foi encontrado, analisando e baixo para cima na foto à esquerda, uma camada de pintura lisa em tom azul. Essa camada foi executada sobre o segundo papel de parede aplicado na parede. A camada de pintura foi executada sobre massa corrida. O papel de parede que precede essa camada é em fundo de cor cinza, com elementos gráficos em formatos fitomórficos e detalhes em branco. Esse papel de parede foi aplicado diretamente sobre o primeiro com utilização de adesivo. O primeiro papel de parede, registrado na foto à direita, é em tons de azul. O padrão desse papel de parede é em arabescos, formados por elementos fitomórficos.

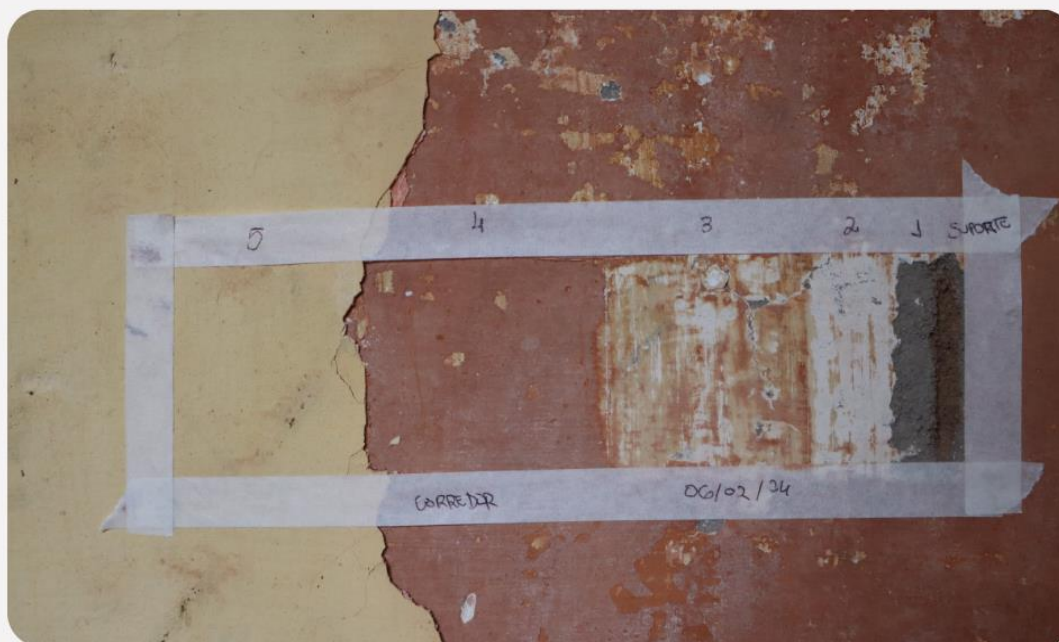
Localização: Corredor

**Definição das camadas:** Camada externa - 2ª camada em pintura lisa em tinta látex amarela / 1ª camada em pintura mineral na cor terracota.

**Conclusões:** A parede apresenta três camadas. A camada atual é em tinta acrílica e se encontra sobre uma camada de pintura em tinta mineral na cor terracota. Sob essas camadas há uma base de preparação e o reboco.

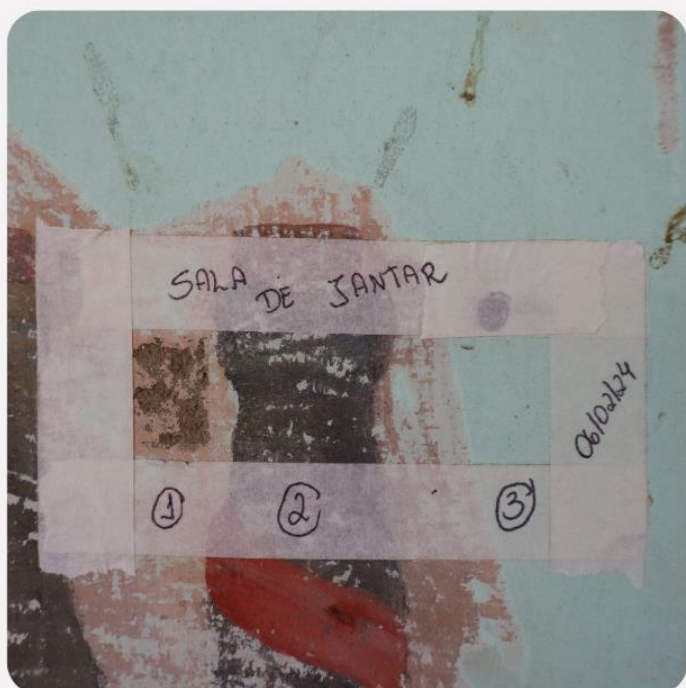
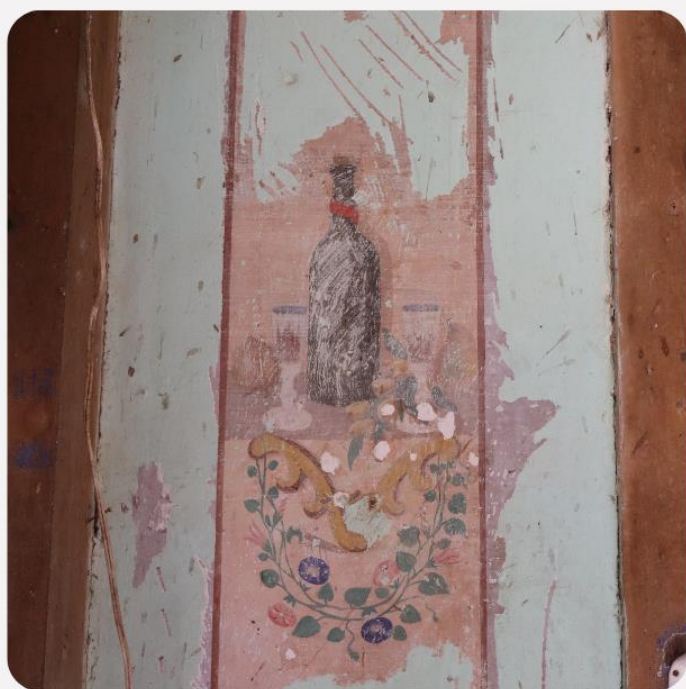
Localização: Sala de jantar

**Definição das camadas:** Camada externa – 2ª camada em pintura lisa em tinta látex verde / 1ª camada em pintura artística campestre.

**Conclusões:** Na área de decapagem foram encontradas uma camada de pintura artística sob a atual. A camada externa é em pintura lisa na cor verde. A camada inferior apresenta pintura artística de tema campestre com paisagens bucólicas e elementos de natureza morta.
